Sanierung von Sickerwasserleitungen in Tiefen von bis zu 38 m

Erfahrungsbericht Deponie "Am Lemberg"

Dipl.-Ing. Albrecht Tschackert*, Stephan Eickhoff**

*Abfallverwertungsgesellschaft des Landkreises Ludwigsburg, ** Ecosoil Süd GmbH

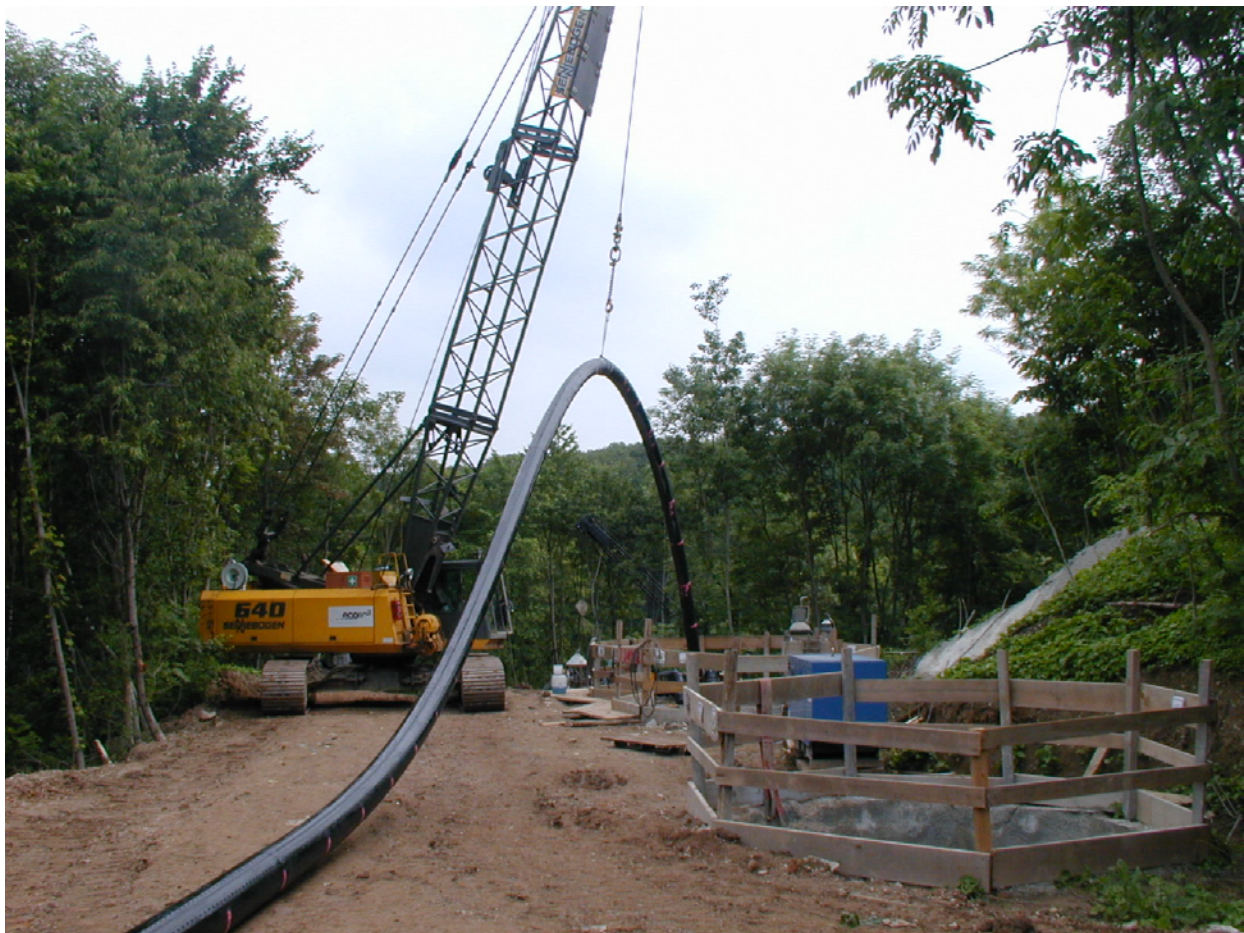
Abbildung 1 Einziehen der neuen PE-HD-Rohrleitung in die Haltung FE 1

Zum Überwinden der Einbruchstellen in der Haltung und zum Anschluss von Nebensammlern mussten insgesamt 6 Bohrungen niedergebracht werden. Beim Bersten der alten Leitung wurden nach dem Stand der Technik mit einer statisch-dynamischen Vor-

richtung gearbeitet. Die Überdeckung von über 20 m Müll und die schwer verdrängbare Rohrumgebung durch hochverdichtete Müllablagerungen sowie teilweise nicht vorhandene Kiesrigolen führten dazu, dass die eingesetzten Berstkräfte nicht ausreichten, um die Ramme weiter vorantreiben zu können. Da zum Bergen der Ramme und zum Einführen der Rohrleitung (aufgrund des Biegeradius der Rohrleitung) ein Tandemschacht benötigt wird, mussten 2 weitere Bohrungen niedergebracht werden.

Um die restliche verbliebene Strecke zu sanieren, wurde auf ein rein dynamisches Berstverfahren gewechselt. Nach dem Beseitigen der lokalen Störung wurde die restliche Strecke erfolgreich erneuert.

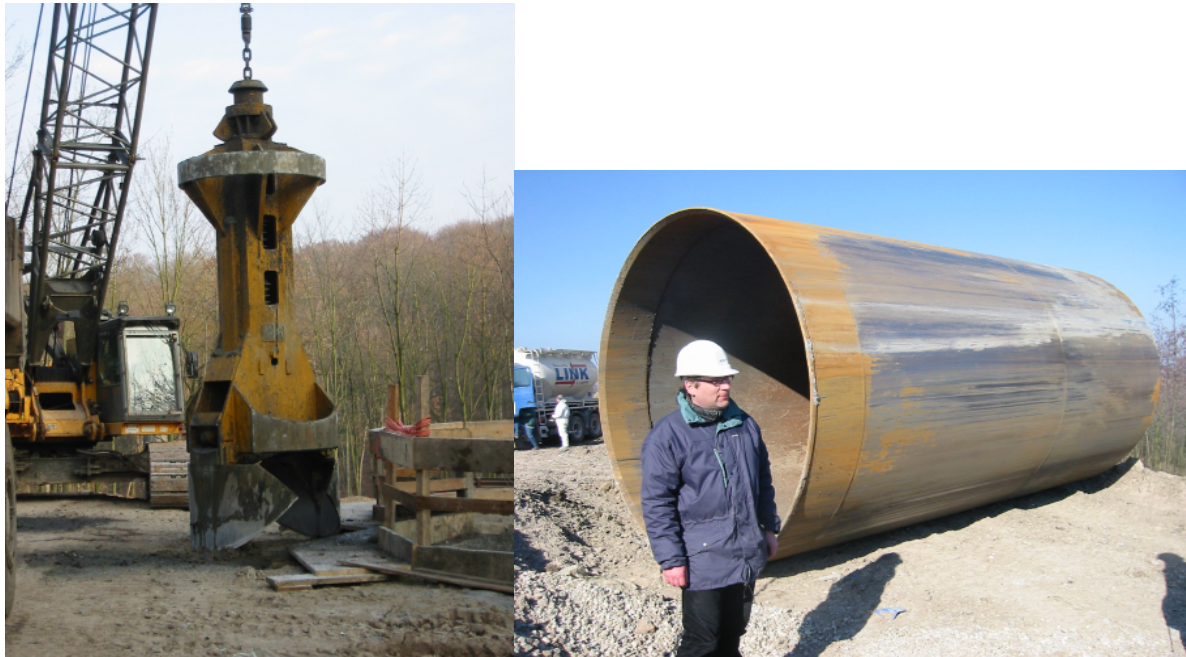
Abbildung 2 und 3 Seilbagger und Putzrohr

- Bohrtechnik: Niederbringen der Bohrung mit einem 60 t Seilbagger. Bohrgreifer (ca. 6,5 to) mit einem Durchmesser von ca. 1,6 m. Durchmesser der Bohrung ca. 3 m. Nacharbeiten zur Herstellung eines geraden Bohrzylinders mit einem Putzrohr (Durchmesser ca. 3,0 m, Gewicht ca. 12 to).

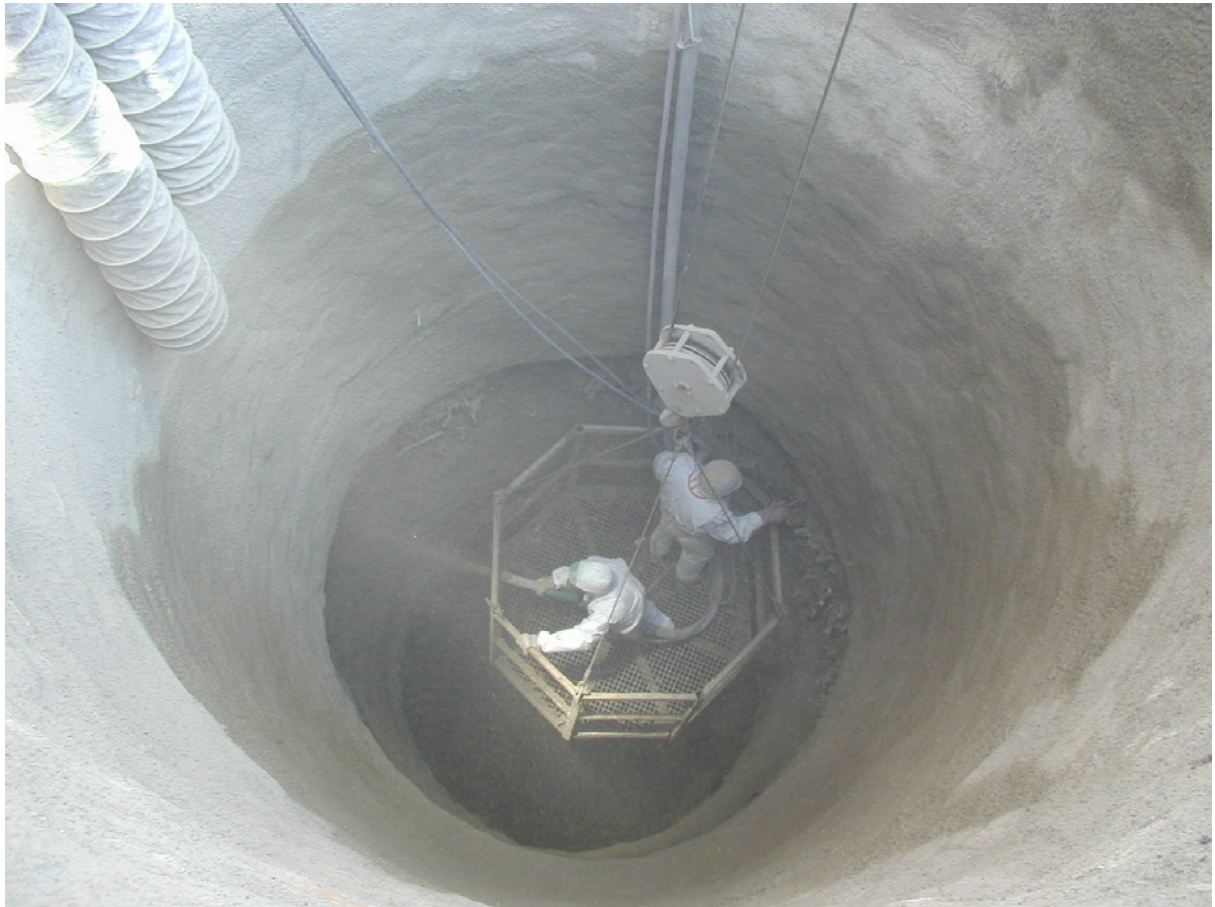
Abbildung 4 Arbeiter beim Spritzbetonverbau

- Verbau zur Sicherung der Bohrung: Spritzbetonverbau versetzt mit Stahlfasern als Bewehrung und Abbindebeschleunigern zur schnellen Verfestigung des Betons. Der Spritzbetonverbau hat eine Dicke von ca. 0,25 m.
- Niedergebrachte Bohrungen: 29 mit einer Tiefe von 10 m – 37 m mit einem Durchmesser von 3 m.
- 25 Bohrungen mit einer durchschnittlichen Tiefe von 7,50 m für eine Schacht-an-Schacht-Sanierung.
- Bohrmeter insgesamt: ca. 850 m.
- Arbeitssicherheit: Arbeiten in den Bohrungen nur mittels Umgebungsluft unabhängiger Beatmung und Schutzanzug. Redundantes System mit Atemluftflasche außerhalb der Bohrung. Zusätzliche Bewetterung über Luttenlüfter. Maximale Arbeitszeit unter Atemschutz 2 Stunden. Permanente Schachtaufischt durch einen Arbeiter. Arbeitsmedizinische Begleitung durch die TBG Stuttgart.
