Schäden in Sickerwasserleitungen aus PE

Ursachen, Auswirkungen und Sanierungsmöglichkeiten

Wolfgang Edenberger, Gerd Burkhardt

Ingenieurgesellschaft Prof. Czurda und Partner mbH, Karlsruhe/Urbach

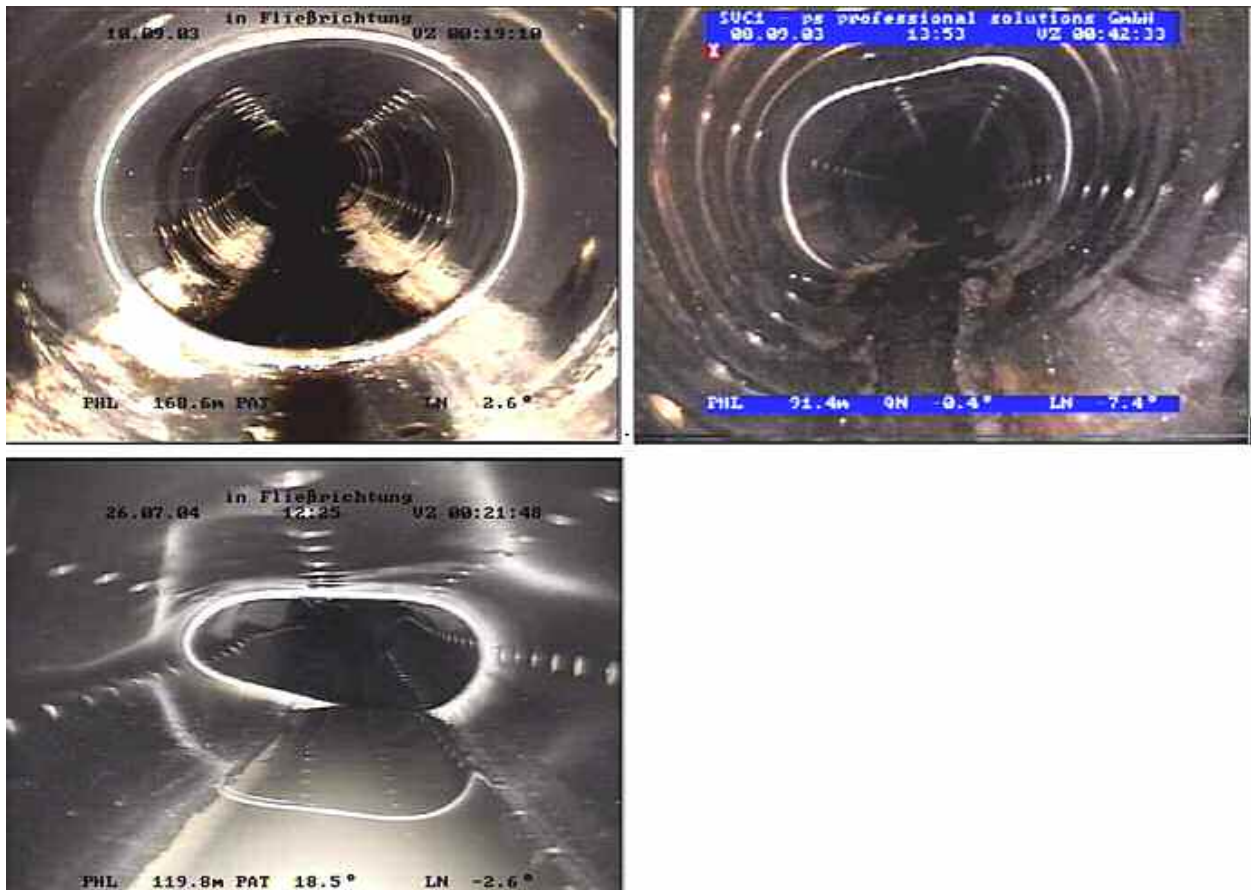
Typische Verformungen von PE-Rohren weisen in ihrer Entwicklung verschiedene Stadien auf (Abbildung 1 bis 3), die erfahrungsgemäß jedoch auch noch in extremen Ausprägungen zum Stillstand kommen können. Stagnieren die Verformungen jedoch nicht kann dies zu einem Kollabieren und damit völligen Verschluss der Leitung führen.

Abbildung 1, 2 und 3: Entwicklungsstadien bei der Verformung von PE-Leitungen

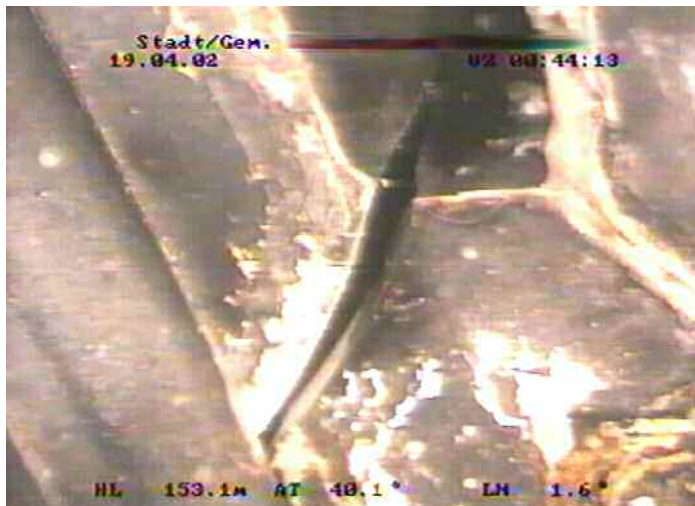
Eine zusätzliche Beanspruchung der Rohre besteht in der Lochung bzw. Schlitzung. Durch die Lochung und insbesondere die Schlitzung wird eine Kerbwirkung mit einer Spannungsüberhöhung an bestimmten Stellen verursacht, die zu einer Rissbildung führen kann (siehe hierzu Abb. 4). Eingehendere Bearbeitungen zu dieser Problematik sind derzeit im Gange.

Abbildung 4 An einem Drainageschlitz beginnende Rissbildung

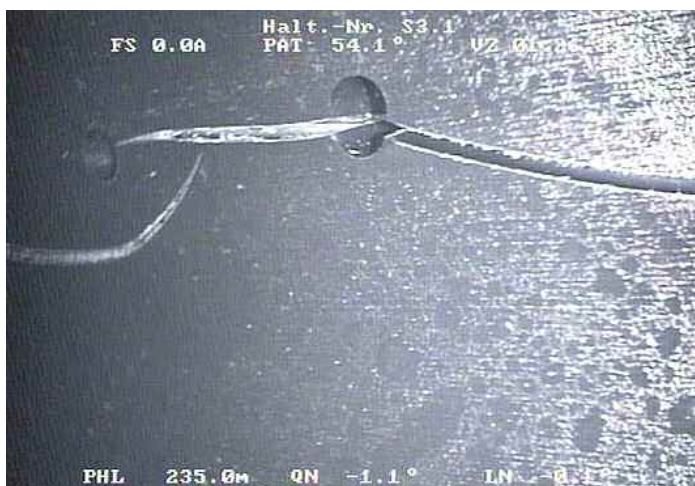
Ebenso wie in geschlitzten Rohren treten auch in gelochten Rohren derartige Rissbilder auf (Abb. 5).

Abbildung 5 An einem Drainageloch beginnende Rissbildung

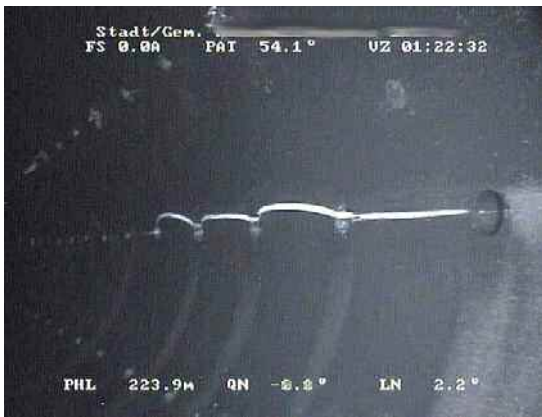
Immer häufiger wird festgestellt, dass diese Art der Risse nicht unbedingt mit einer vorherigen Verformung der Leitung einhergeht. Haben sich im Bereich der Löcher oder Schlitzte erst einmal Risse gebildet, schreiten diese immer weiter fort. In aller Regel geschieht dies von Loch zu Loch (Abb. 6) oder über die Ecken der einzelnen Drainageschlitzte.

Abbildung 6 Sich von Loch zu Loch fortsetzender Riss

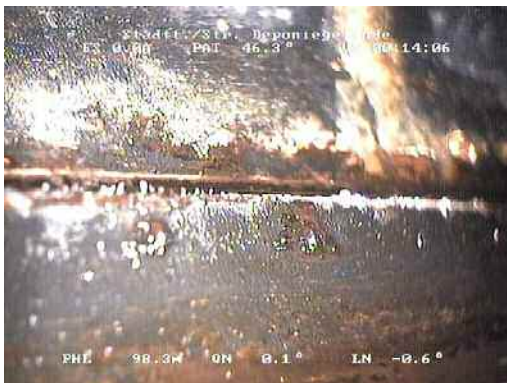
Als besonders problematisch erscheint jedoch in vielen Fällen die Tatsache, dass sich Risse nicht nur an den Schwachstellen (Loch oder Schlitz) einstellen, sondern auch in der Rohrsohle oder im Rohrscheitel (Abb. 7). Prägnanterweise zeigen sich derartige Risse oftmals ohne vorherige Verformung der Leitung.

Abbildung 7 Riss in der Rohrsohle einer PE-Leitung

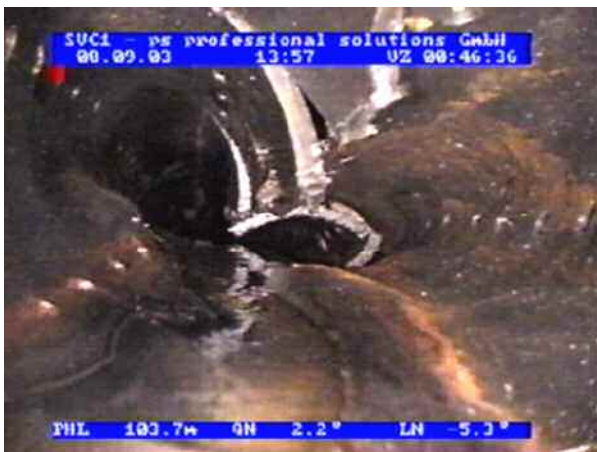
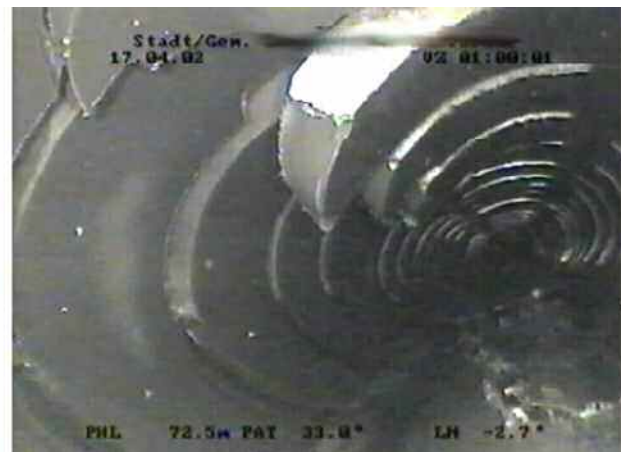
Kommt es zu einer Überlagerung der verschiedenen Längrisse mit Querrissen, kann dies zu einem Einsturz der PE Leitung führen wie er ansonsten nur von den biegeweichen Steinzeugleitungen bekannt ist (Abb. 8 und 9).

Abbildung 8 und 9 Einsturz einer gelochten und geschlitzten PE-Leitung

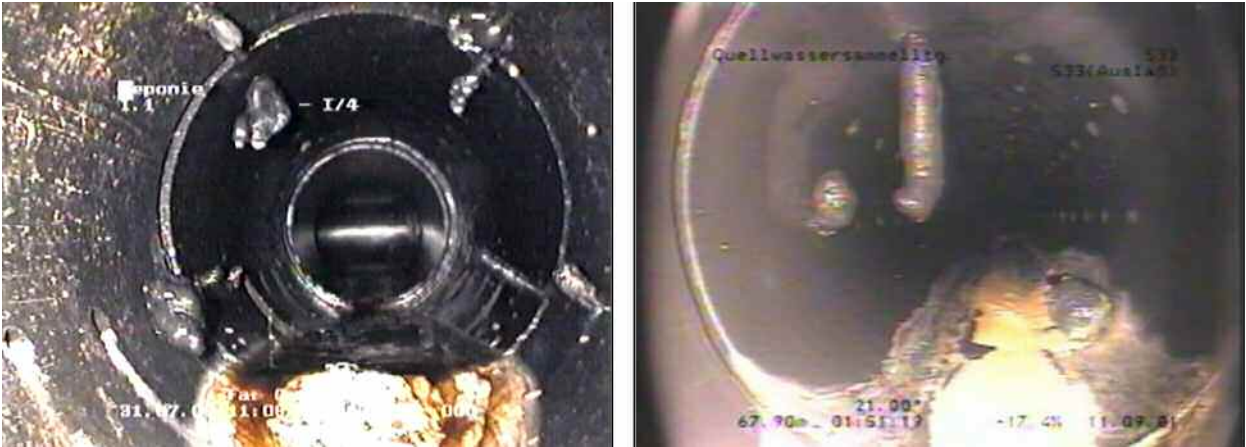
Bei der Verschweißung mittels Elektroschweißmuffen ist darauf zu achten, dass sich keine Lochung oder Schlitzung im Schweißbereich befindet, da das durch den Schweißvorgang verflüssigte PE-Material sonst in das Rohrinne gelangen kann. Siehe hierzu Abb. 10 und 11.

Abbildung 10, 11 Eingedrungenes PE-Material durch Verschweißung von gelochten Leitungen mittels E-Muffe

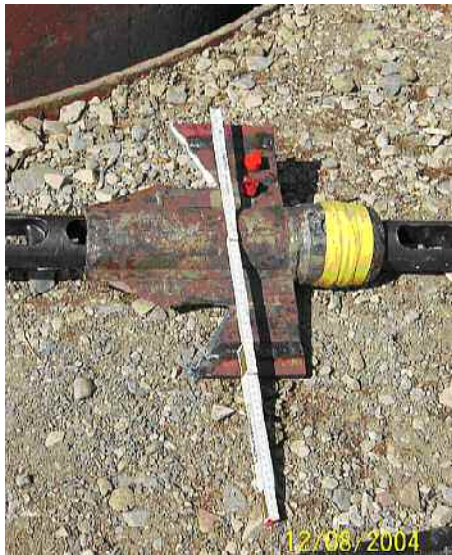
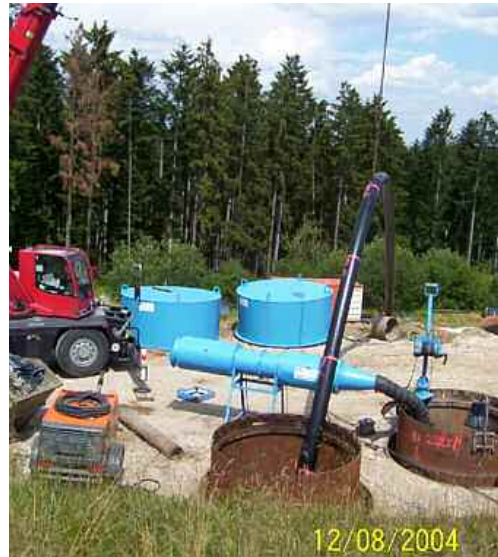
Abbildung 12 und 13 Schneidkopf und Baugrube für die Durchführung des PE-Berstens

Nach wie vor stellt das **statische Berstverfahren** die derzeit technisch am Besten umsetzbare Möglichkeit der Sanierung von verformten PE Leitungen dar. Unter günstigen Randbedingungen werden Einzugslängen bis ca. 60 m erreicht.

Hierbei wird die bestehende Leitung mit einem Schneidkopf (Abb. 12) aufgetrennt und im Nachgang eine neue PE Leitung eingezogen. Der Einzug der neuen Leitung erfolgt in der Regel über tiefe Baugruben wie z.B. Tandemschächte (Abb. 13).

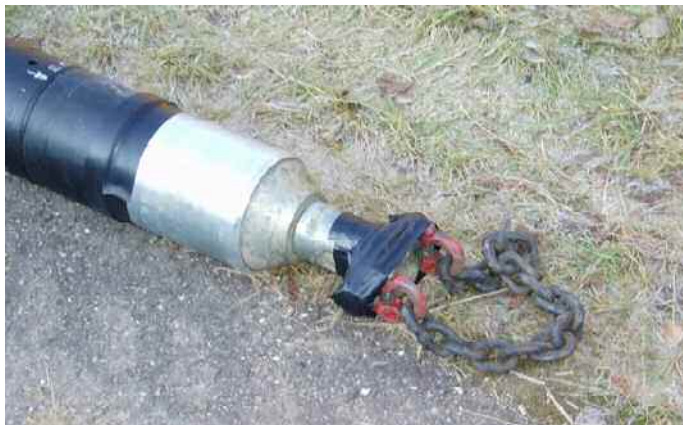
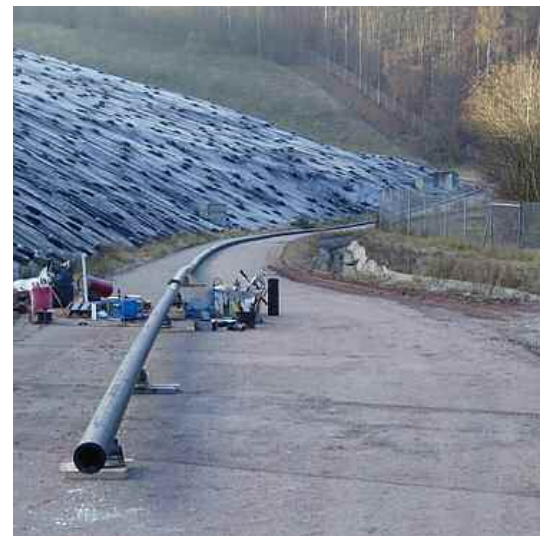
Abbildung 14 und 15: Zugkopf und auf der gesamten Länge vorab verschweißtes Reliningrohr

Große Einzugsängen werden bei der Durchführung von **Relining-Verfahren** erreicht. Bei entsprechend großen Durchmesser des Altrohres kann ein Neurohr bis zu einer Länge von 400 m eingezogen werden.
