Sanierung von Sickerwasserdrainageleitungen in Deponien

2 Fallbeispiele für statisches und dynamisches Berstlining

Dirk Hütteroth

Prof. Steffen, Hütteroth & Schröder GmbH, Immenhausen

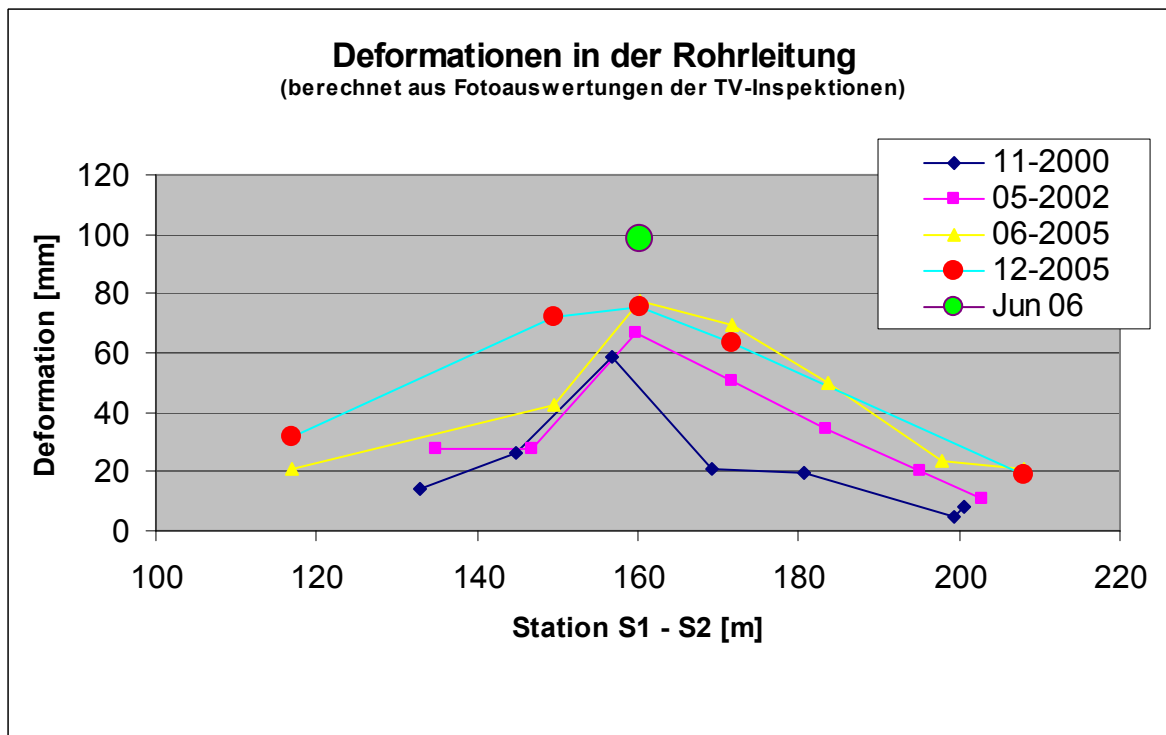
Aus den Untersuchungen der Rohrleitung gemäß Deponieeigenkontrollverordnung gingen Verformungen dieser Rohrleitung in einem begrenzten Teilbereich bereits ab Mitte der 90er Jahre hervor. Diese Verformungen, die im Bereich einer Rohrleitungslänge von ca. 12 m festgestellt wurden, blieben mit ca. 10 % Querschnittsreduzierung bis etwa 1999 relativ konstant. Erst mit Ende der Einlagerung nahmen die Verformungen bis auf einen Verformungswert von ca. 34% des Ausgangrohrdurchmessers im Juni 2006 zu.

Durch eine Vermessung der Rohrleitungsgeometrie, entnommen aus den Kameraaufzeichnungen, dabei Höhe und Breite der verbleibenden Öffnung, gemessen an Rohrleitungsübergängen, konnte in Kenntnis der ehemaligen Rohrleitungsdimension mit $d_i = 290$ mm Innendurchmesser eine Berechnung der Verformung erfolgen. Diese wurde dann jeweils auf die ehemalige Rohrleitungsdimension bezogen und entsprechend der Kamerabefahrung in zeitlichen Abhängigkeiten dargestellt. Im Weiteren wurde die Verformung der Rohrleitung über die Länge für ausgewählte Zeitschnitte berechnet.

Abbildung 1: Entwicklung der Deformationen in der Rohrleitung

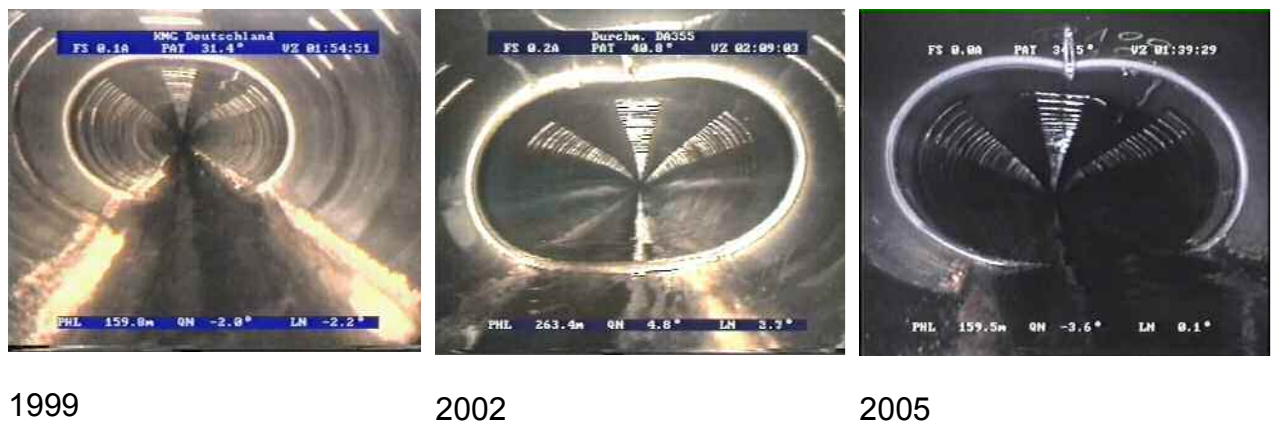
Abbildung 2: Deformation der Rohrleitung 1999 bis 2005

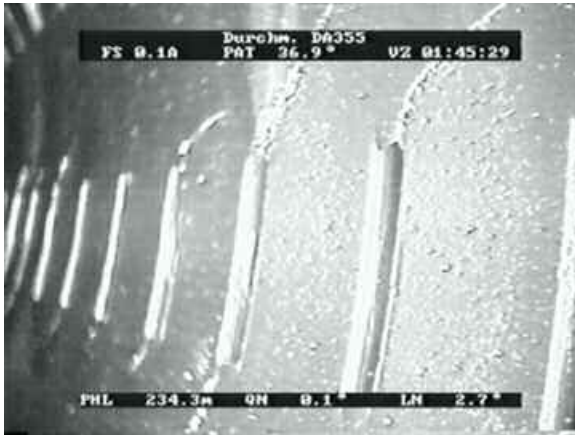
Neben der Querschnittsverformung wurden zusätzlich eine Rissbildung in den Schlitzungen sowie eine zunehmende Rissbildung im Scheitel der Rohrleitung festgestellt.

Da die Rohre qualifiziert und überwacht eingebaut wurden, müssen als Ursache für die Deformationen der Rohre zusätzlich zu den hohen Auflasten weitere auslösende Faktoren angenommen werden. Die zusätzlich zu den Verformungen aufgetretenen Risse im Scheitel weisen dabei auf eine Versprödung des Rohrmaterials hin. Zu den Rissen im Bereich der Schlitzungen liegen Ergebnisse von statischen Berechnungen vor, die zeigen, dass in den nicht ausgerundeten Schlitzecken erhebliche Kerbspannungen auftreten, die ein Mehrfaches der nach üblichen Berechnungsmethoden ermittelten Rohrumfangsspannungen betragen können. Durch Materialauswahl und Ausführung der Perforation als Lochung wurde diesen Erkenntnissen später Rechnung getragen. Da eine

Abbildung 3: Rissbildung in Drainagerohrschlitzungen

Dem Betreiber wurde ein Sanierungsvorschlag unterbreitet, der den Austausch der Rohrleitung PE-HD DA 355 PN 10 auf der Gesamtlänge von 70 m, somit zwischen zwei Sammleranschlüssen und den Dimensionswechseln dieser Rohrleitung auf DA 355 PN 6 bzw. DA 400 PN 12,5, vorsieht. Damit wird dann der gesamte Bereich dieses Materials gegen ein Rohr der Dimension PE100 DA315 SDR 7,4 ausgewechselt. Die Auswechslung wurde als statisches Berstlining vorgeschlagen, die Sanierungsrohrdimension wurde mit der hier maximal möglichen gewählt.

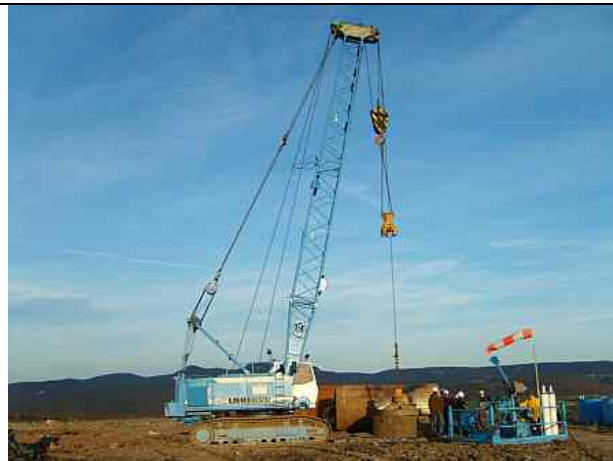
Abbildung 4: Schachtbau

Die Planung sah vor, die Erstellung der Sanierungsschächte im Stahlrohrverbau auszuführen. Dies hatte vor allem die Gründe in der Erfordernis der Durchörterung des Asbestmonolagers der Deponie am Startschacht und damit der Minimierung des Aushubs

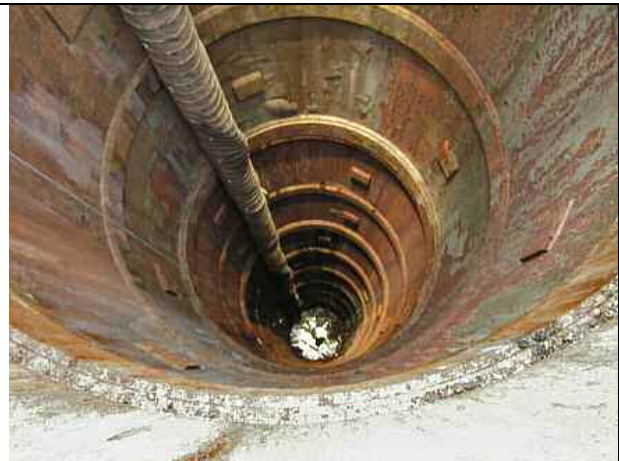
Abbildung 5: Schacht mit Stahlrohrverbau

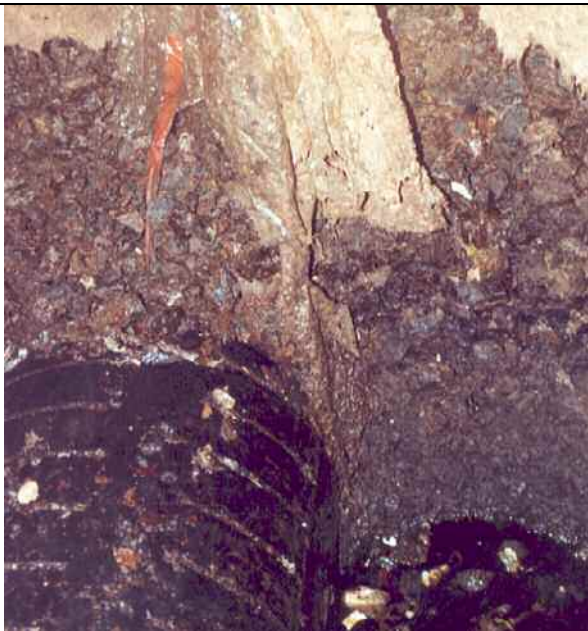
Abbildung 6: Kiesüberdeckung des freigelegten Altrohrs

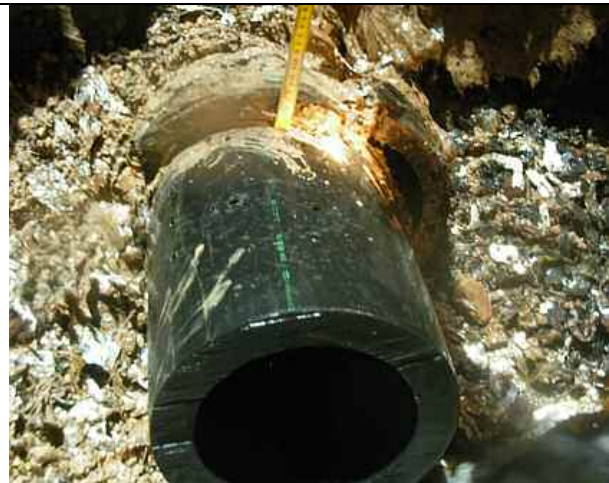
Abbildung 7: Eingezogenes Sanierungsrohr

Der Vorbereitung der Rohrleitung, dem Verschweißen der einzelnen Rohrleitungsstränge der Dimension DA 315 SDR 7,4 - PE100, folgte das Einbringen des Zug- und

Schneidkopfes. Die Rohrleitung wurde anschließend innerhalb von 9 Stunden eingezogen, bereits am Folgetag war die Rohrleitung im Zielschacht freigelegt und die Zugmaschine ausgebaut.

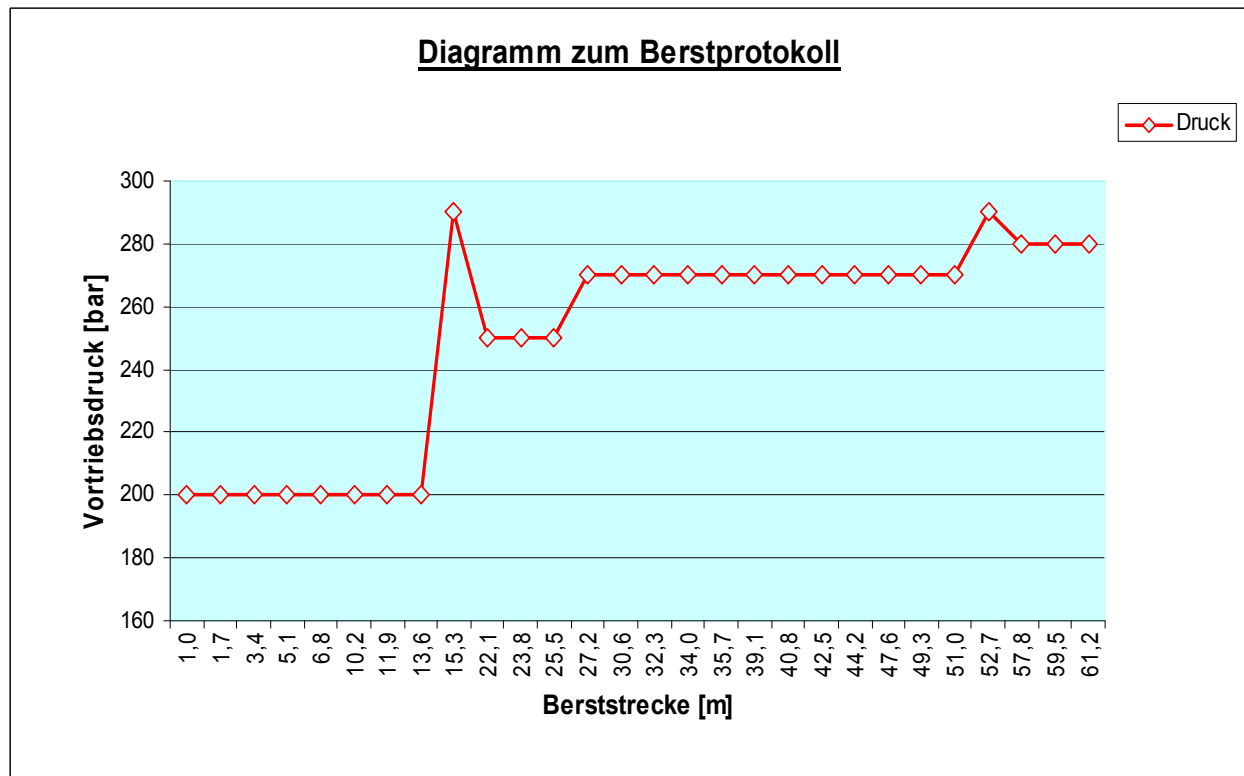
Abbildung 8: Berstprotokoll

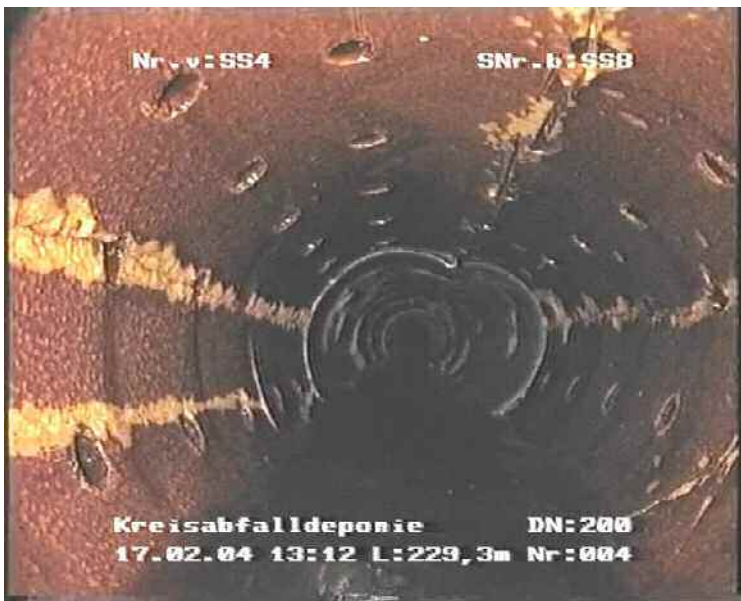
Im Zuge weiterer Kontrollen musste festgestellt werden, dass trotz der Stabilisierung mit Hülsten in Teilbereichen weiterführende Querschnittsverformungen eingetreten waren, die eine durchgängige Kamerakontrolle und Rohrspülung verhinderten.

Die Bestandsbewertung, die ebenfalls auf einer Auswertung der Schadensentwicklung basierte, zeigte auf, dass die Schäden im Wesentlichen folgende Ursachen haben:

- Herstellungszeitraum/ Art des Rigolenausbaus (ab 1986 Kiesüberdeckung 2DA);
- Abfallüberdeckungshöhe > 25 m ;
- Verlegung im Böschungsbereich (Verlegung schräg zur Böschungfalllinie);
- Abschnittsweise Verlängerung der Leitungen mit Richtungs- und Gefällewechseln.

Abbildung 9: Querschnittsverengung im Stz-Rohr DN 200

Die Sanierung der Sickerwasserdrainage wurde als dynamisches Berstlining vorgeschlagen. Die Sanierungsschächte wurden auf Grund der Lageungenauigkeiten der Rohre im Tandemschachtverfahren mit Stahlrohrverbau nach öffentlichem Teilnahmewettbewerb beschränkt ausgeschrieben.
