Geht nicht gibt's nicht - ungewöhnliche Lösungen bei der Sanierung von Sickerwasserentwässerungsanlagen

Stephan Eickhoff / Oliver Brumund

ECOSOIL Süd GmbH, Ulm

**Nothing is impossible – inconvenient solutions in the rehabilitation of leachate
drainage systems**

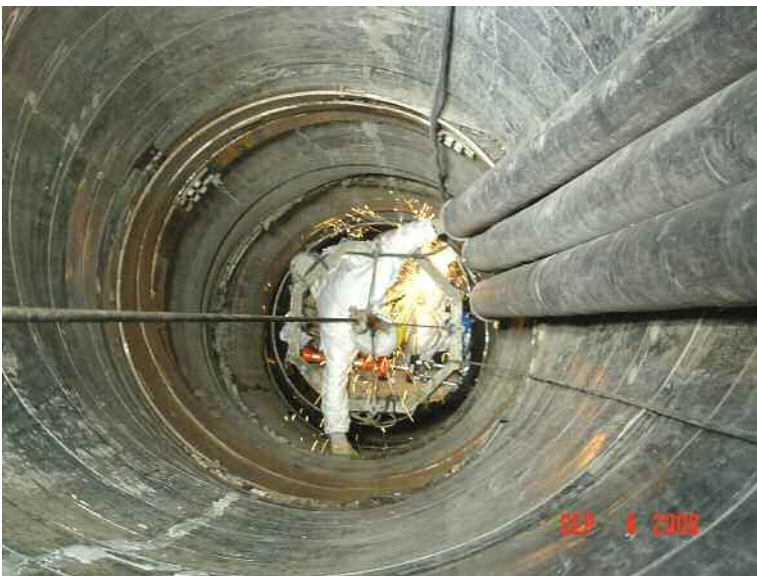
PEHD-Rohrleitungen liegen mittlerweile auch unter mehr als 40 m Müllüberdeckung. Angesichts der relativ hohen Temperaturen in Reaktordeponien und der hohen Überdeckungen haben sich im Laufe der Jahre auch Schäden an PE-Schächten und -Rohren eingestellt (siehe Abbildung 1 und Abbildung 2).

Abbildung 1: Sanierung eines eingedrückt PEHD-Schachtes mittels Stahlhülsen

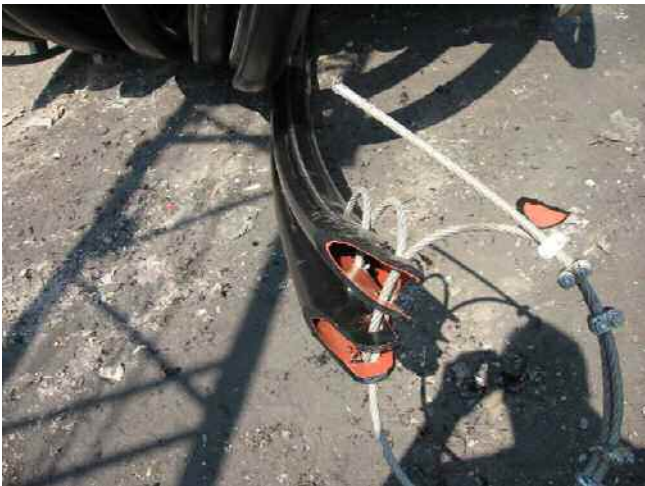
Abbildung 5: Vorgerichteter U-Liner am Zugseil

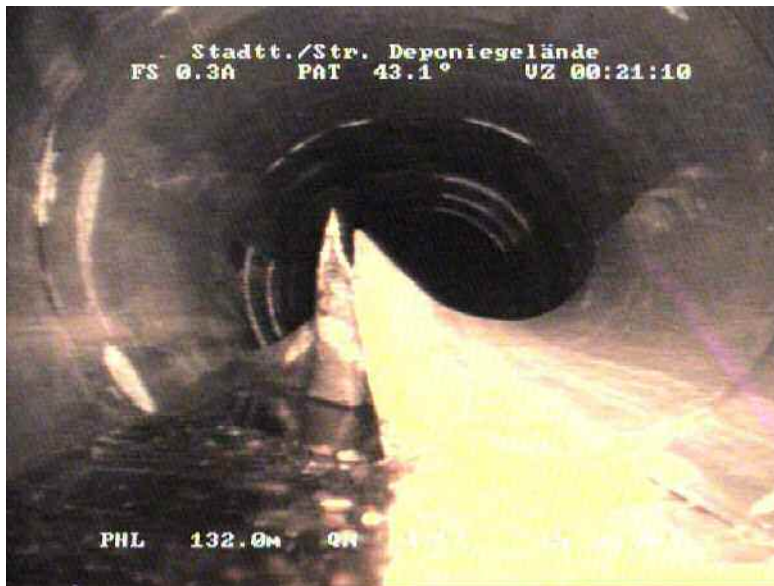
Abbildung 6: Verbogene Edelstahlhülse

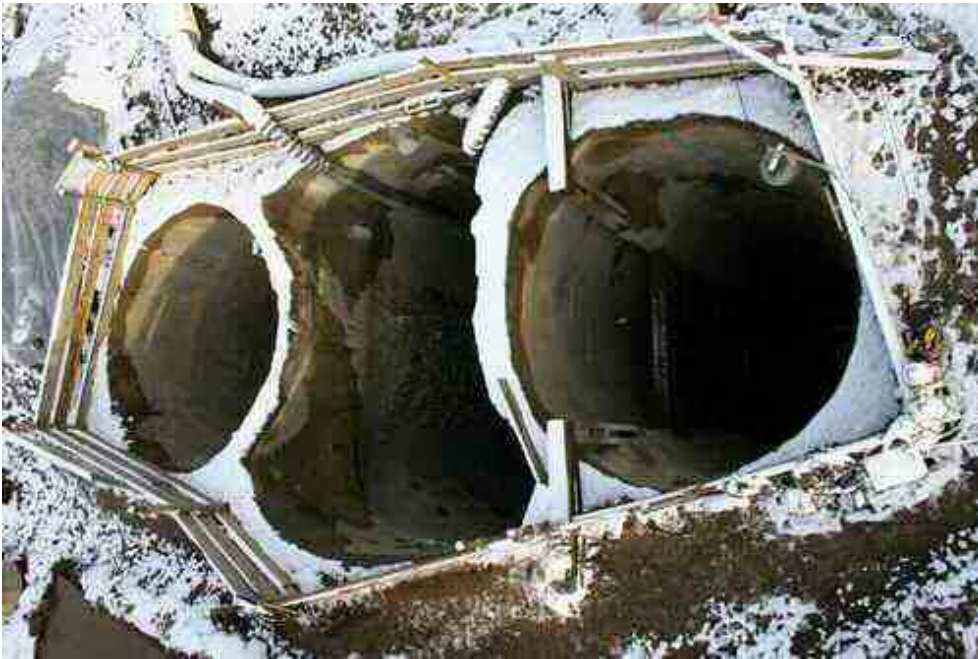
Abbildung 7: Endgültige Geometrie der erstellten Baugruben für die Sanierung

Wie auf dem letzten Bild unschwer zu erkennen, ist die endgültige Geometrie der drei miteinander verbundenen Baugruben sehr ungewöhnlich.

Alternativ zu dieser außergewöhnlichen Geometrie hätten die beiden bestehenden Bohrungen wieder verfüllt und mit einer neuen erheblich größeren Spritzbetonbaugrube überbohrt werden müssen.

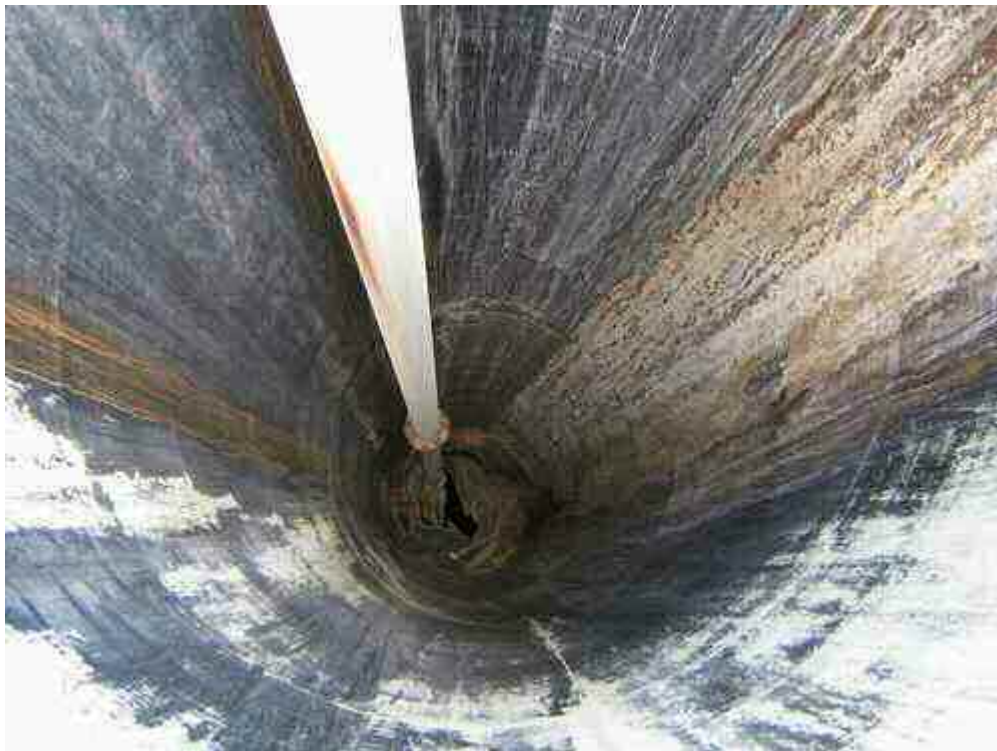
Die sieben Zentimeter starke Hohlprofil-Schachtwandung bei nur 1,40 Meter lichtem Durchmesser des zentralen Pumpschachtes, heute 42 Meter tief, war auf fünf Ebenen teilweise komplett zusammengebrochen. Das im Schacht eingebaute Pumpgestänge der Schneckenpumpe konnte nicht mehr zu Wartungszwecken gezogen werden. Bei einem Versagen der Pumpe wäre somit das Abpumpen des Sickerwassers nicht mehr gewährleistet gewesen.

Abbildung 8: Erste Einbruchstelle in zwölf Metern Tiefe

- Verpressen des Kiesmantels um die Schadstellen herum mit Zementschlämme
- Sukzessives Freischneiden der Schadstellen von oben nach unten und Wiederherstellen des Querschnittes
- Einbau von 50 Zentimeter hohen Stahlhülsen an den Schadstellen, teilweise mehrere übereinander
- Reinigen des Schachtes und zusätzliches Sichern der ankommenden Sickerwasserleitungen
