Schäden in Deponieentwässerungssystemen: Sanieren oder überwachen?

Wolfgang Edenberger

ICP - Ingenieurgesellschaft Prof. Czurda und Partner mbH

Damages in landfill drainage systems, remediate or observe?

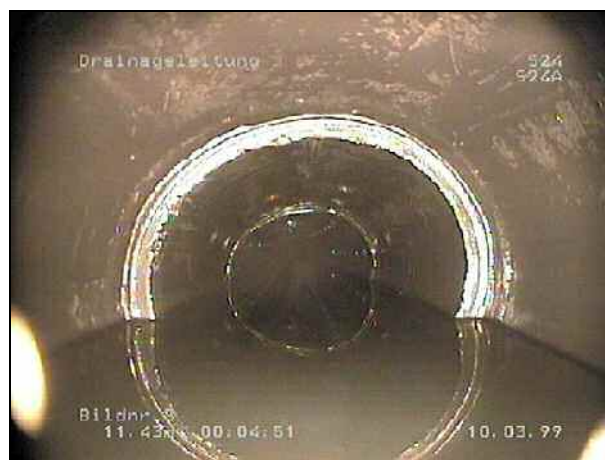
Versackungen stellen sich durch örtliche Verformung, z.B. Setzung des Untergrunds im Bereich des Rohraufagers ein. Ursache hierfür können örtlich schlechterer Baugrund oder örtlich stark erhöhte Lasten sein. In den Senken staut sich das abfließende Wasser auf, so dass hier ab bestimmten Tiefen die Kanalkamera unter Wasser gerät.

Abbildung 1 Senke mit Sickerwasseransammlung

Im Bereich von Senken staut sich innerhalb der Deponieflächen Sickerwasser auf der Basisabdichtung. Da eine Behebung des Schadens in der Regel nur durch großräumiges Freilegen möglich ist, werden geringe Senken (10 bis 20 cm) in überschütteten Deponien in der Regel hingenommen.

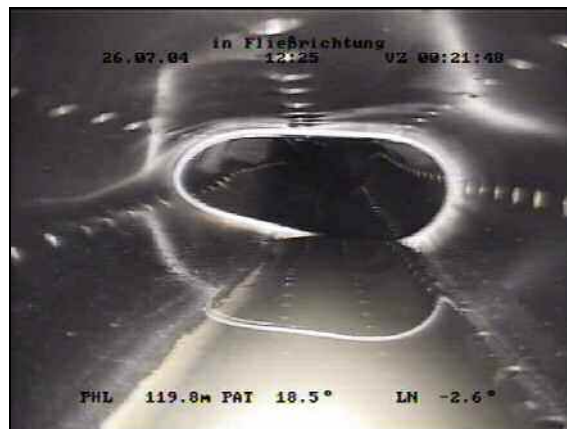
Ein vollständiges Beulen (Zusammenfallen des Rohrquerschnittes) bei Kanalrohren aus PE-HD tritt bei etwa 35 bis 40 % Verformung ein. Bei Verformungen ab etwa 25 bis 30 % sind wegen des drohenden Kollabierens geeignete Sanierungsmaßnahmen einzuleiten. Ab ca. 50 % Verformung wird in der Regel von einer Kamerainspektion abgesehen, da das Risiko zu groß ist, durch ein Kollabieren der Leitung die Kamera zu verlieren (Abb.2).

Abbildung 2 Starke Verformung einer PE-HD Leitung

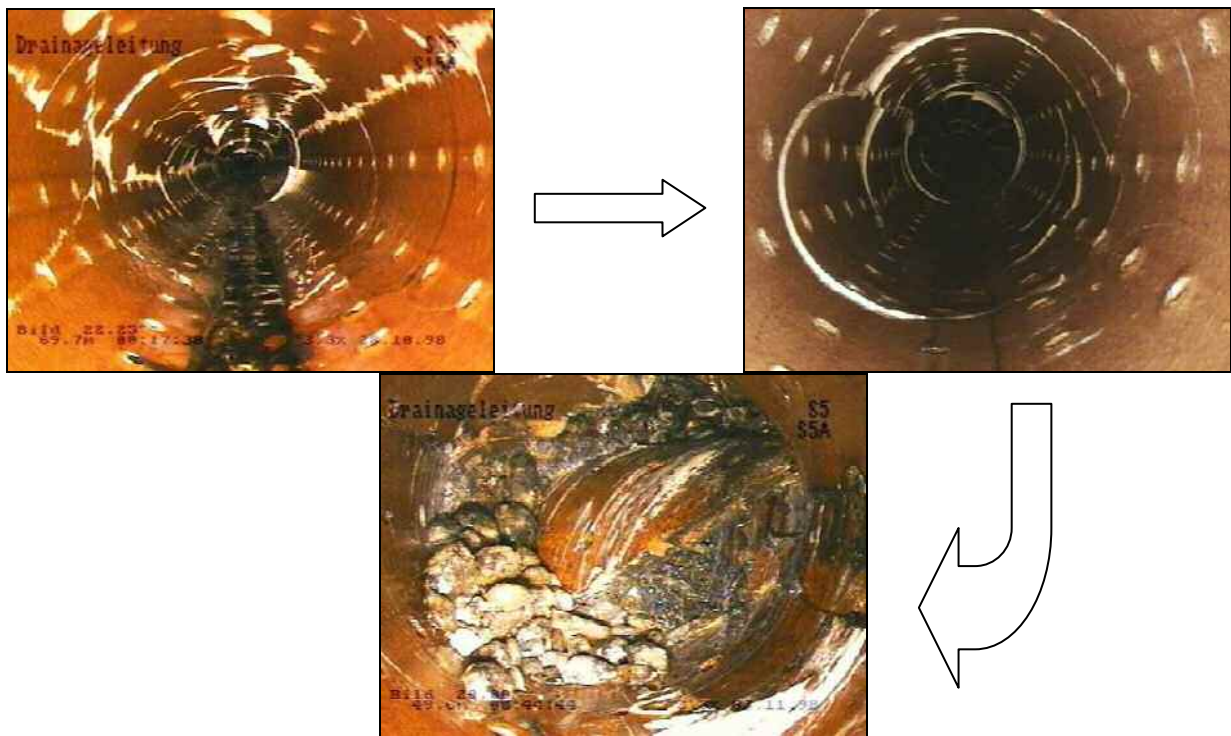
Sich verzweigende Risse (längs und quer) führen letztendlich zu Scherbenbildung und Rohrbruch (als Rohrbruch wird das Fehlen mehr oder weniger großer Stücke der Rohrwandung bezeichnet) und im Extremfall zum Einsturz der Leitung. Ein Einsturz ist die folgenschwerste Phase in der Zerstörung einer Rohrleitung. Er unterbricht den Rohrquerschnitt und macht Kontroll- und Wartungsarbeiten sowie einige Sanierungsverfahren unmöglich. Die Abbildungen 3 bis 5 zeigen verschiedene Entwicklungsstadien der erwähnten Risse auf.

Abbildung 3 bis 5 Entwicklungsstadien der Rissbildung in biegesteifen Rohren

In Steinzeug- oder Tondrainagerohren vorhandene Quer- und Längsrisse sowie partiell auftretende Scherbenbildungen, vor allem in Muffenbereichen (Steinzeug), deuten im allgemeinen darauf hin, dass die gewählten Rohre gegenüber der hohen Auflast durch den Deponiekörper nicht standsicher genug sind.

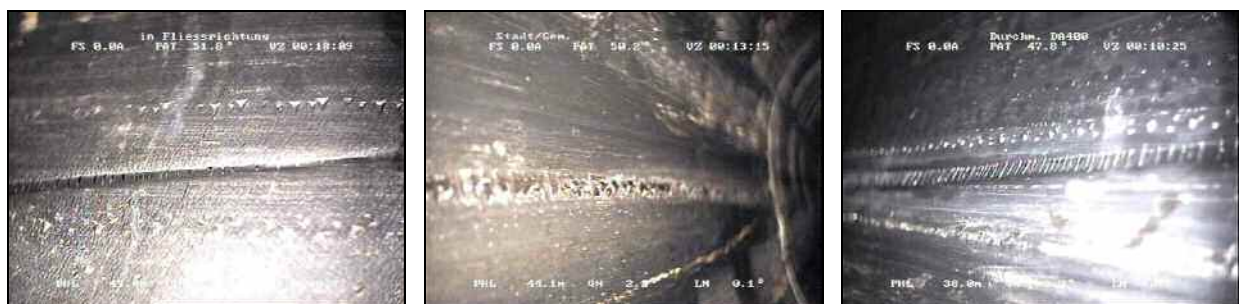
Nach den aktuellen Erkenntnissen des Verfassers zeichnen sich die Rissbilder in PE-HD Leitungen in verschiedenen Entwicklungsstufen ab, die teilweise sehr rasch verlaufen. Die Entwicklung zeigt zunächst eine Vertiefung an der Oberfläche, im zweiten Stadium ein anreißen und „ziehen“ des PE-Materials bis hin zum klaffenden Riss.

Abbildung 6 bis 8 Entwicklungsstadien der Rissbildung in biegesteifen Rohren

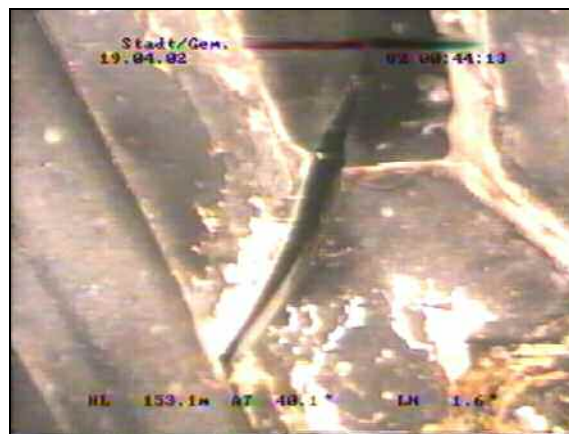
Eine zusätzliche Beanspruchung der Rohre besteht in der Lochung bzw. Schlitzung. Durch die Lochung und insbesondere die Schlitzte wird eine Kerbwirkung mit einer Spannungsüberhöhung an bestimmten Stellen verursacht, die zu einer Rissbildung führen kann (siehe hierzu Abb. 9).

Abbildung 9 Riss ausgehend von einem Schlitz

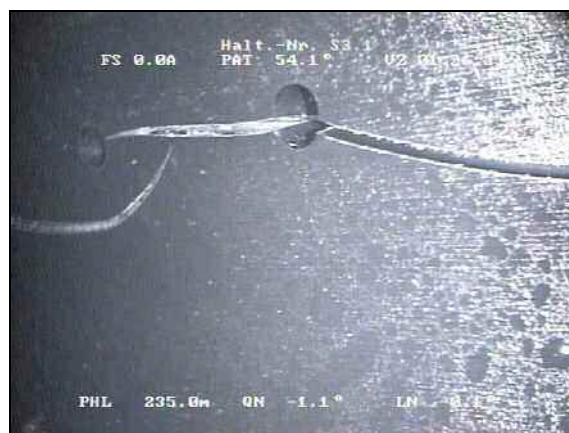
Ebenso wie in geschlitzten Rohren treten jedoch auch in gelochten Rohren derartige Rissbilder auf (Abb. 10).

Abbildung 10 Typischer Längsrisss beginnend an einem Drainageloch

Immer häufiger wird festgestellt, dass diese Art der Risse nicht unbedingt mit einer vorherigen Verformung der Leitung einhergeht. Haben sich im Bereich der Löcher oder Schlitze erst einmal Risse gebildet, schreiten diese immer weiter fort. In aller Regel geschieht dies von Loch zu Loch oder über die Ecken der einzelnen Drainageschlitze.

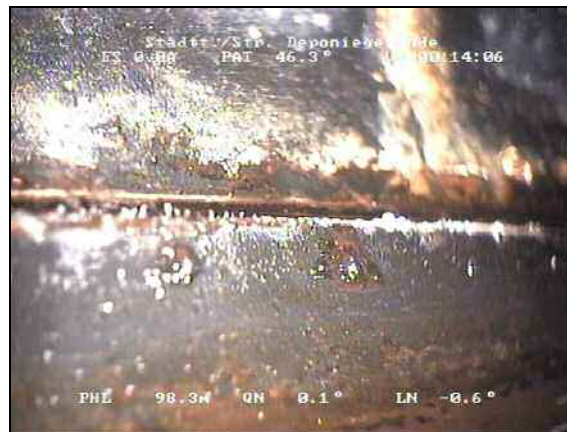
Derartige Strukturen können sich über mehrere Meter fortsetzen. Anders als bei den im Steinzeugrohr verwendeten Steckmuffen, an denen in aller Regel Streckenrisse unterbrochen werden und sich dadurch verlieren, springen die Risse in den formschlüssigen Schweißverbindungen der PE-HD Rohre in den nächsten Rohrstrang über. Als besonders problematisch erscheint jedoch in vielen Fällen die Tatsache, dass sich Risse nicht nur an den Schwachstellen (Loch oder Schlitz) einstellen, sondern auch in der Rohrsohle oder im Rohrscheitel (Abb. 11). Prägnanterweise zeigen sich derartige Riss auch hier oftmals ohne vorherige Verformung der Leitung.

Abbildung 11 Riss in der Rohrsohle einer PE- Leitung

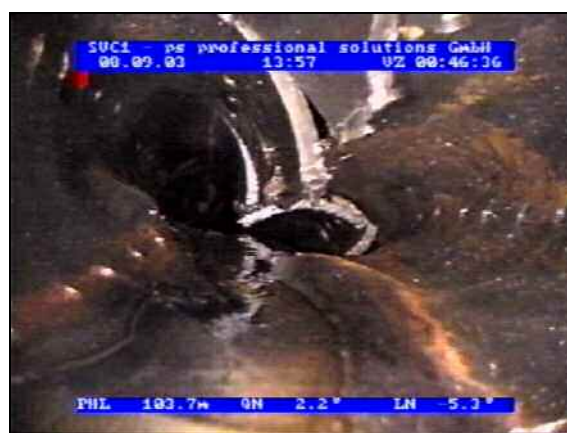
Kommt es zu einer Überlagerung der verschiedenen Längrisse mit Querrissen, kann dies auch zu einem Einsturz der PE-Leitung führen wie er ansonsten nur von den biegeweichen Steinzeugleitungen bekannt ist (Abb. 12).

Abbildung 12 Einsturz einer gelochten PE-Leitung

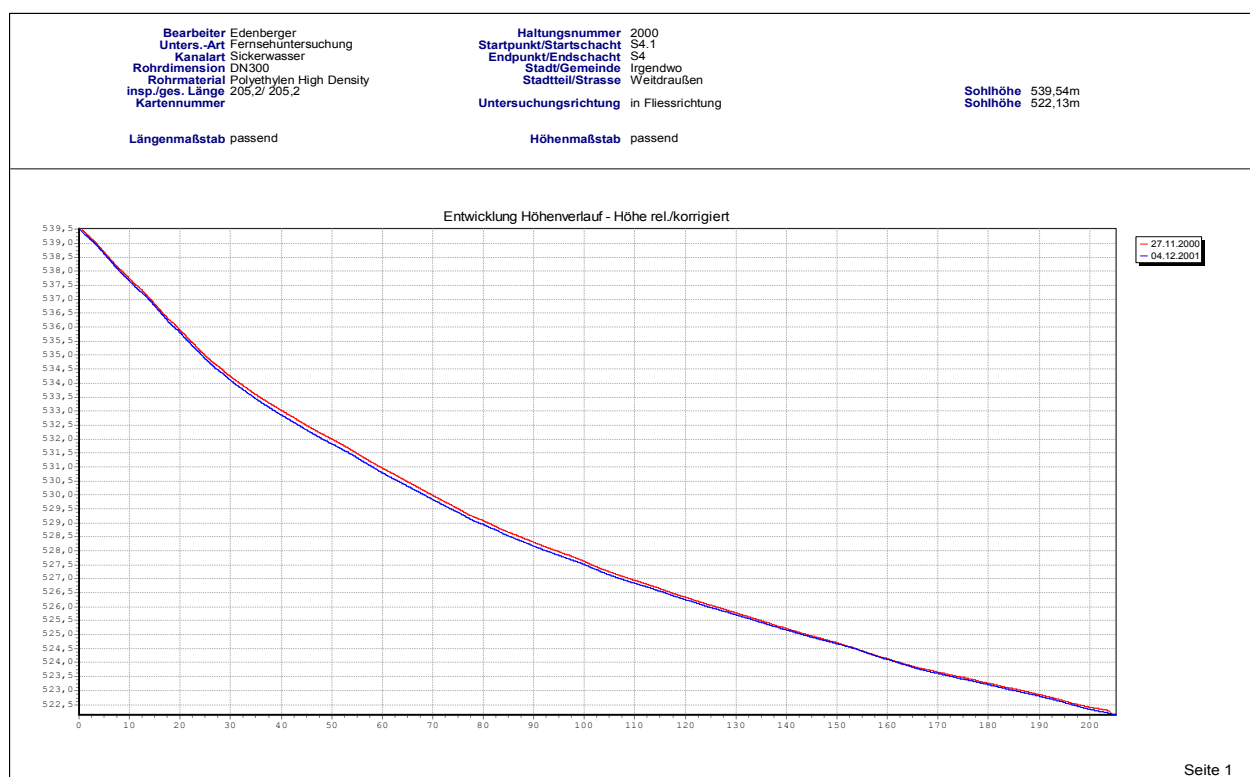
Vor allem aber auch die Beobachtung der Entwicklung von Senken und Neigungsänderungen der Rohrtrasse über den Verlauf mehrerer Jahre ist hier von Bedeutung, da hier die Bewegungen der Basisabdichtung überwacht werden können. Die vergleichende Darstellung der Neigungsprofile kann hier beispielsweise mit dem Kanaldatenerfassungsprogramm KEP 5.0 erfolgen, welches von einer Vielzahl der Inspektionsfirmen benutzt wird. Dieses Programm ermöglicht die Gegenüberstellung mehrerer Neigungsmessungen, und somit einer Darstellung der „Bewegungen“ der Basisabdichtung. Die nachfolgende Abbildung zeigt eine solche Vergleichsgrafik auf.

Abbildung 13 Neigungsprofil mit Überlagerung von 2 Messungen

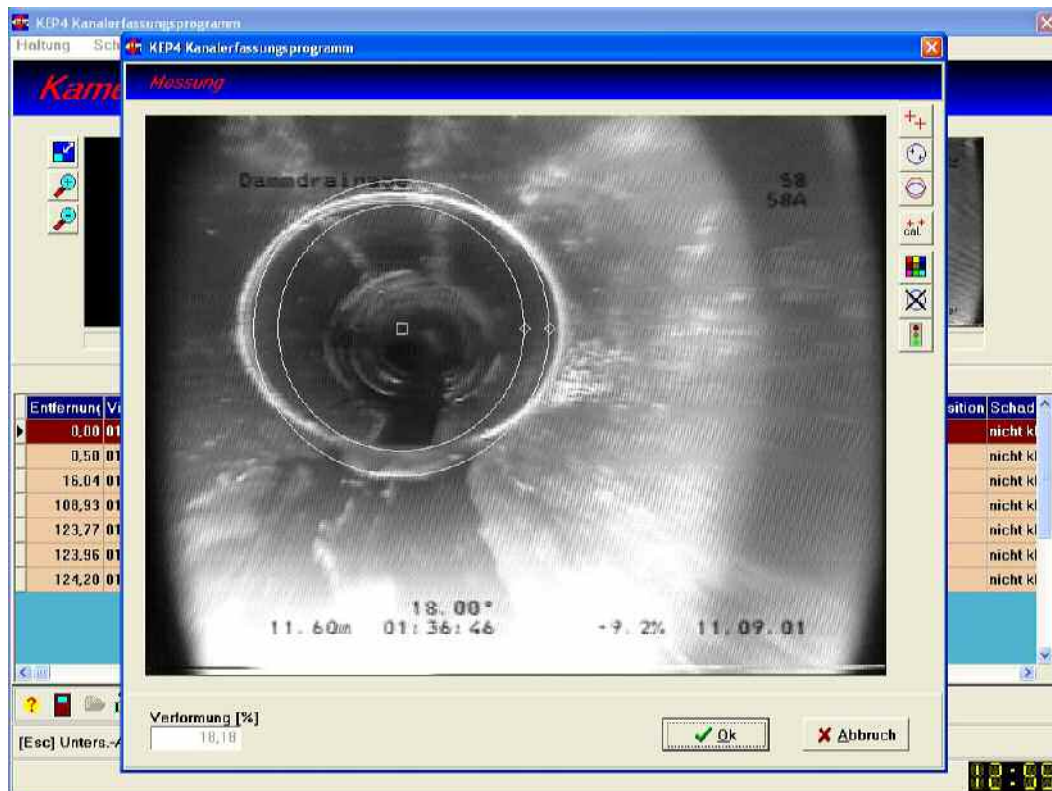
Die Verwaltung der Daten einzelner Untersuchungszyklen in KEP 5.0 erlaubt somit in den jährlichen Auswertungen somit immer wieder an definierten Punkten (z.B.

Schweissmuffen) Verformungsmessungen durchzuführen und **diese vergleichend den Vorjahresmessungen gegenüber zu stellen.**

Abbildung 15 Verformungsmessung im Kanaldatenerfassungsprogramm KEP 5.0

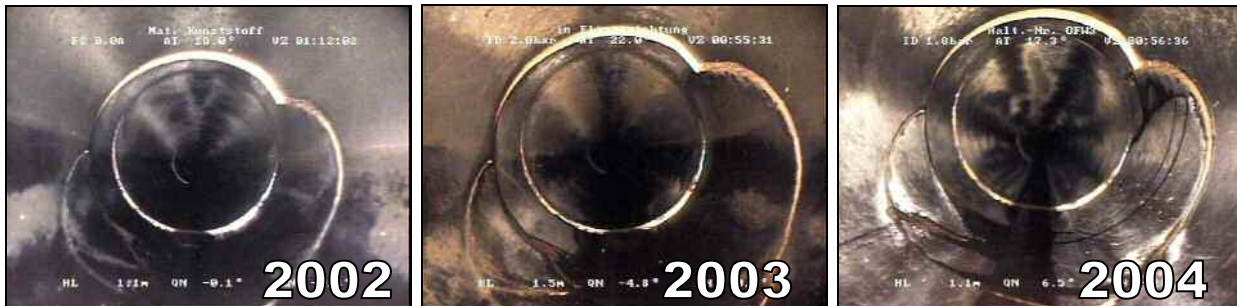
Abbildung 16 Vergleich eines bestimmten Rissbildes in Jahresreihen

- **Bewertungsgrundsätze von Schäden**
- **Bestandsaufnahme der Schächte**
- **Bestandsaufnahme bei den Leitungen**
- **Vergleich von Schäden in Jahresreihen (Abb. 16 und 17)**
- **Zusammenfassung**

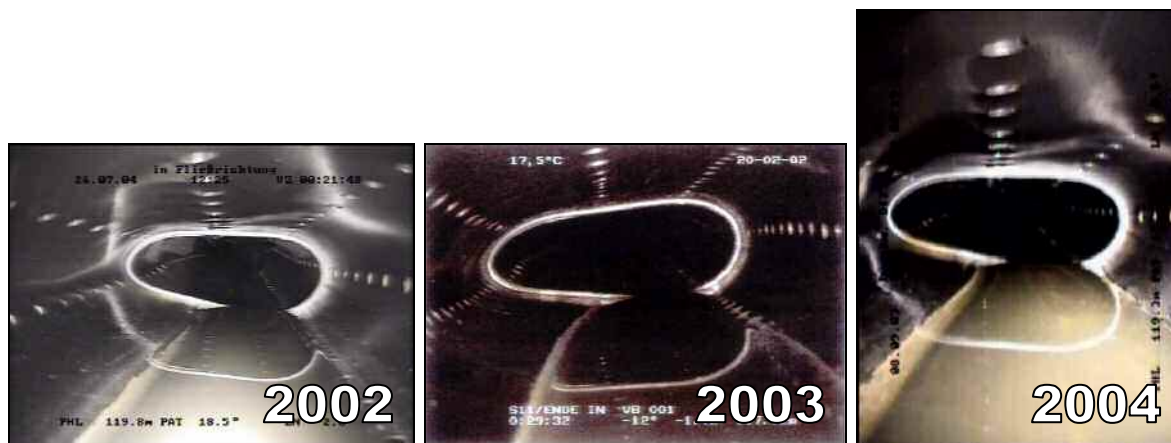
Abbildung 17 Vergleich einer bestimmten Verformung in Jahresreihen
