Neue nationale Vorgaben für MBA: Erfahrungen der ersten zwei Jahre aus Sicht eines Anlagenbetreibers

Andreas Warnstedt*, Joachim Dach, Günter Müller***

Two Years of Experience with New German Regulations for MBT Plants: View of an MBT Operator

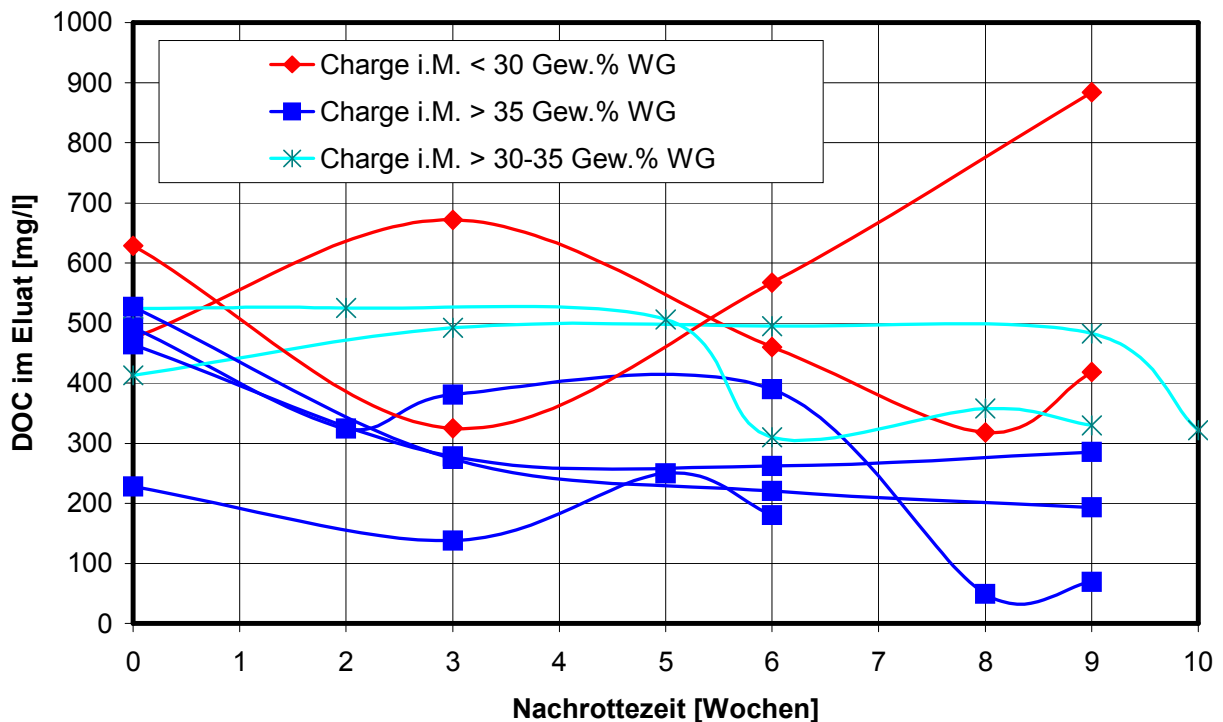
Abbildung 1 Mittlerer DOC im Eluat und Mittlerer AT_4 in Abhängigkeit vom Mittleren Trockensubstanzgehalt

Die grafische Darstellung in Abbildung 1 zeigt, dass sich ein mittlerer Wassergehalt > 35 Gew.-% über den Rotteverlauf günstig auf den Abbau organischer Substanz, hier am Parameter DOC im Eluat dargestellt, auszuwirken scheint. Nicht optimal gerottete Chargen wurden entsprechend weiterbehandelt.

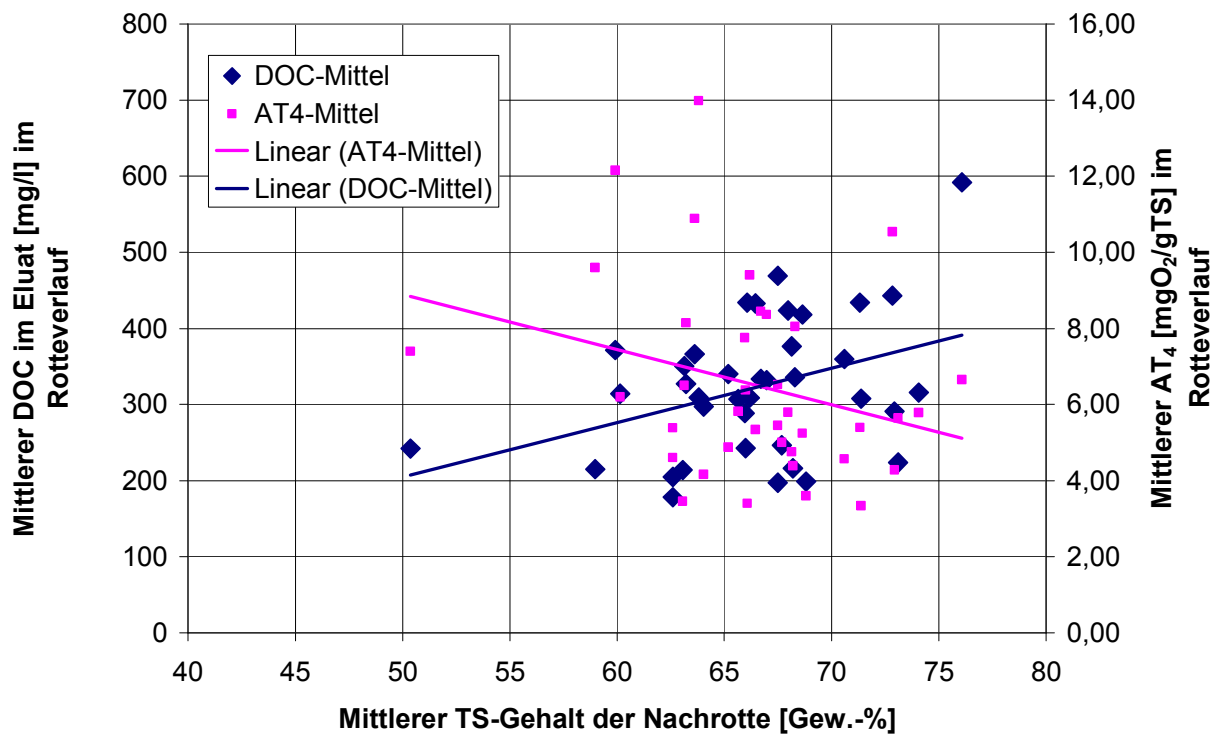
Abbildung 2 Mittlerer DOC im Eluat und Mittlerer AT₄ (im Verlauf der Rotte) in Abhängigkeit vom Mittleren Trockensubstanzgehalt

Während sich der DOC im Eluat mit niedrigem Trockensubstanzgehalt (im Mittel) reduziert und somit zu Gunsten der Ablagerungsbedingungen verläuft, so wirkt sich dies beim AT₄ genau entgegengesetzt aus. Beide Parameter scheinen also in Abhängigkeit vom mittleren TS-Gehalt im Nachrotteprozess zu stehen, jedoch gegenläufig. Dementsprechend ist ein hoher Feuchtegehalt der Reduktion des DOC im Eluat zuträglich lässt jedoch einen steigenden AT₄-Wert erwarten. Diesen Aspekt gilt es bei Optimierungsansätzen im Rotteprozess zu berücksichtigen.

Es stellte sich im Zuge der Optimierung heraus, dass einige Optimierungsschritte zu Gunsten des DOC im Eluat gleichzeitig zu Lasten des AT₄ gehen (vgl. auch Abb. 2), so dass wir zurzeit auch ein größeres Augenmerk auf den AT₄ legen.
